## **CONCOURS D'ACCÈS AU CORPS DE PROFESSEURS DE LYCÉE PROFESSIONNEL AGRICOLE**

Option : **PÊCHES MARITIMES ET BIOLOGIE MARINE**

**SESSION 2026**

## **ÉPREUVE ÉCRITE D'ADMISSIBILITÉ**

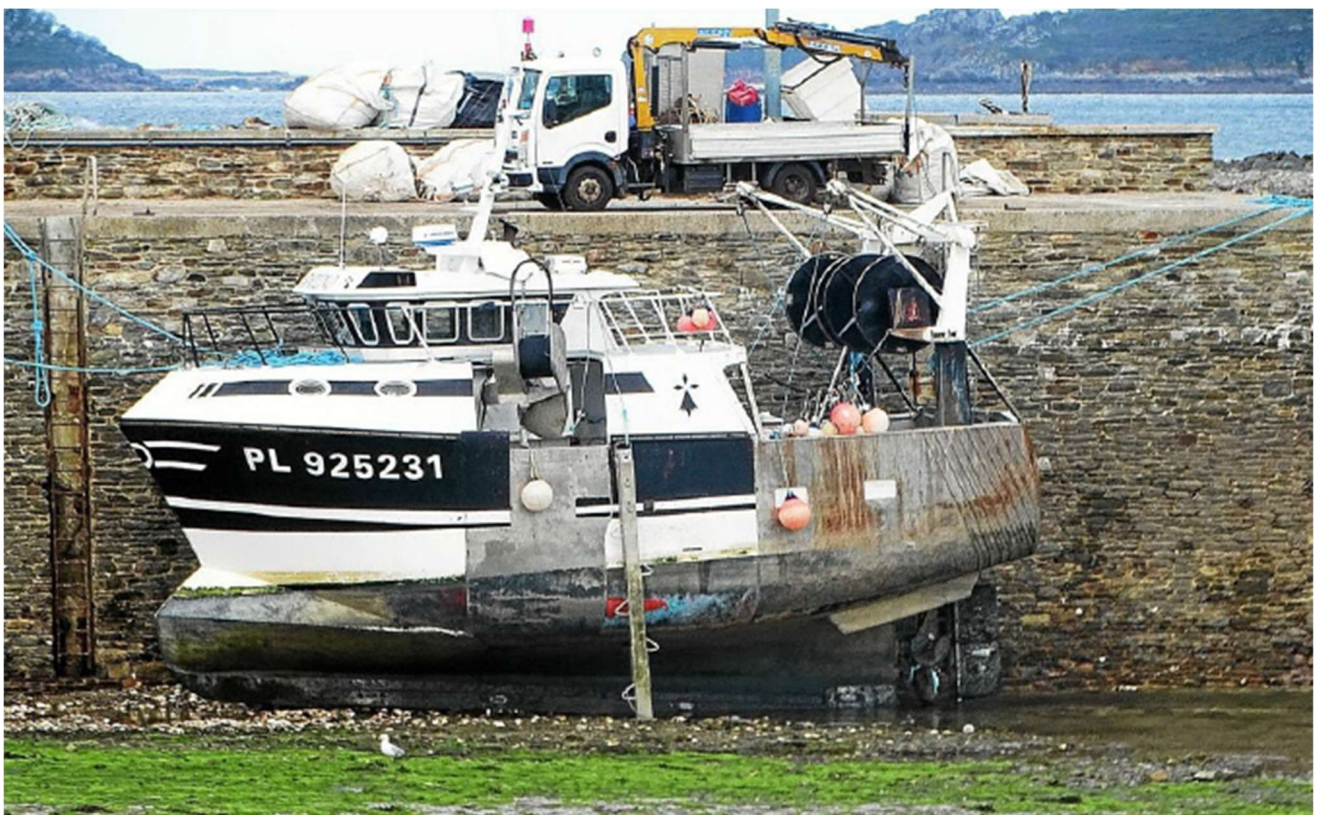
Figure n° 3 – Chargement des sacs de filets

Chaque section est pliée par un range-filet à terre et placée dans un sac dit « big bag ». Les sacs ont une emprise au sol de 0,90 x 0,90 m. Ils sont placés sur le pont par camion grue (figure n°3)

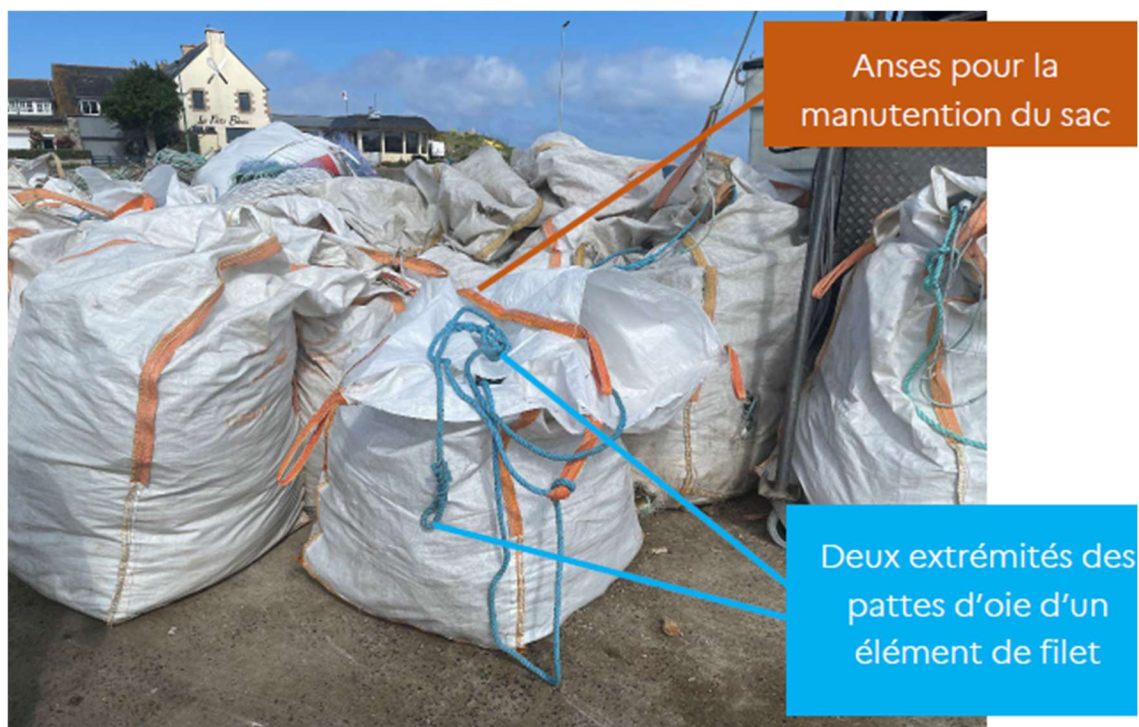
Figure n° 4 – « Big Bag » pleins stockés sur le quai de Locquémeau. Source : BEA mer
