Concours externe PLPA NAVIGATION ET TECHNIQUE DU NAVIRE

Epreuve écrite d'admissibilité (Épreuve commune/epreuve écrite 1)

Section-option/S spécialité/BAP/Domaine : NAVIGATION ET TECHNIQUE DU NAVIRE

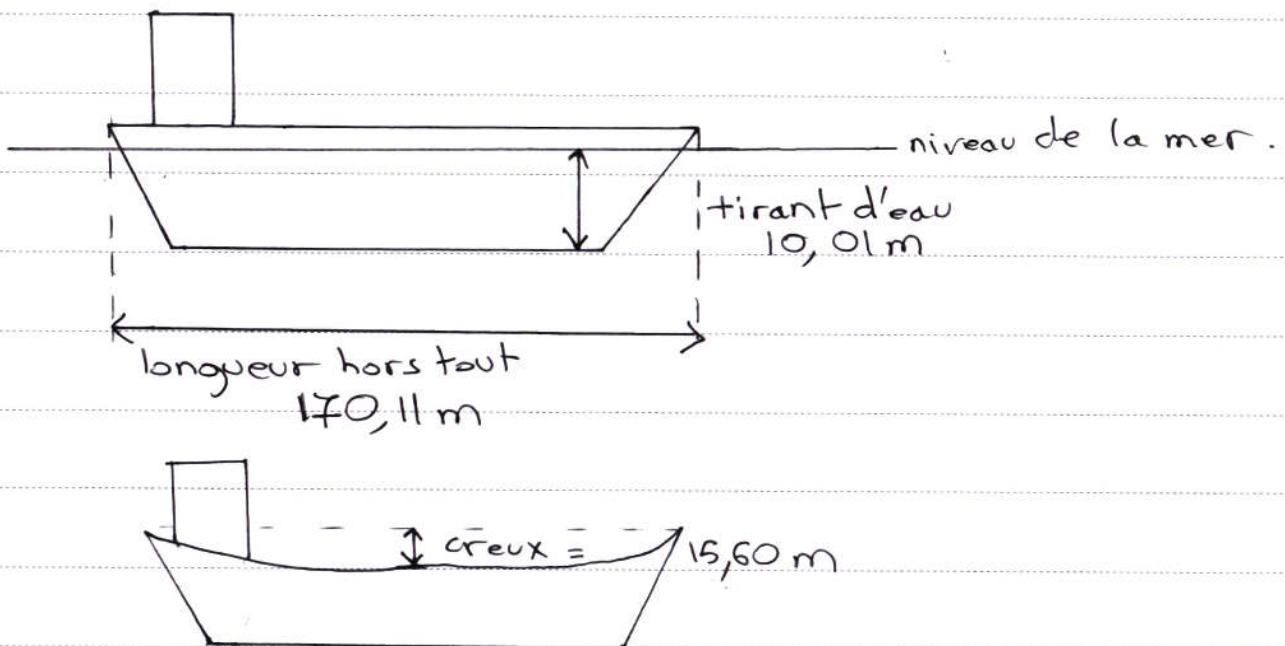
① Définition des caractéristiques du SICHEM OSPREY:

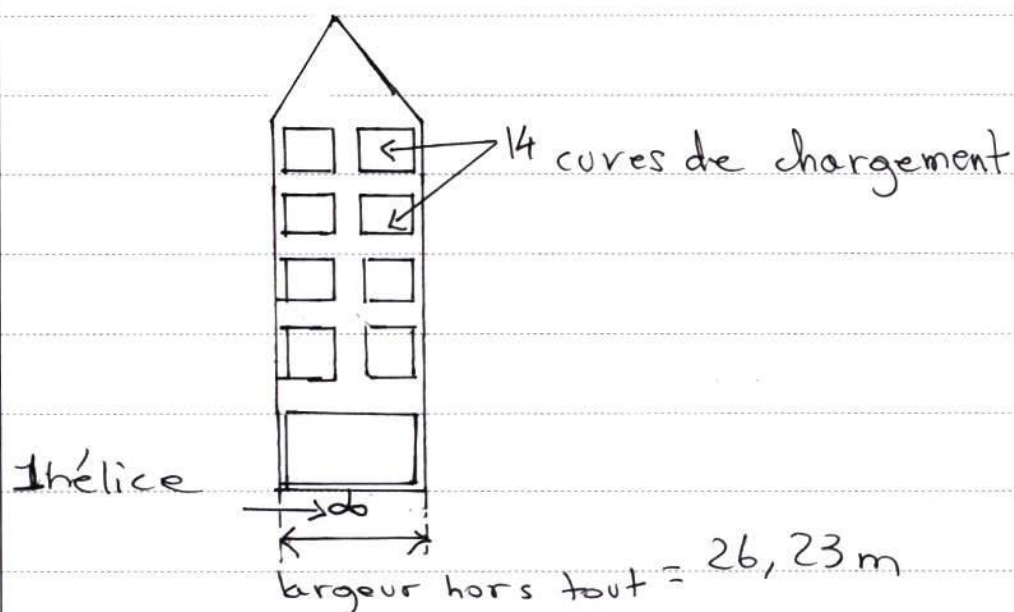
② Explication de la réaction du fond sur le SICHEM OSPREY.

Le SICHEM OSPREY a un tirant d'eau de 10,01m, il faisait route à pleine vitesse à plus de 16 nœuds au delà de la vitesse d'exploitation qui est de 15 nœuds.
