## **CONCOURS D'ACCÈS AU CORPS DE PROFESSEURS DE LYCÉE PROFESSIONNEL AGRICOLE**

Section : **MARITIME**

Option : **NAVIGATION ET TECHNIQUE DU NAVIRE**

Le sujet s'appuie sur des données extraites du rapport d'enquête du Marine Accident Investigation Branch (MAIB, « Bureau des enquêtes sur les accidents maritimes ») sur le site <https://www.gov.uk/maib-reports>, relatif à l'évènement de mer maritime du navire ALFRED survenu le 05 juillet 2022 dans l'archipel des Orcades au Nord de l'Ecosse, faisant l'objet des annexes suivantes :

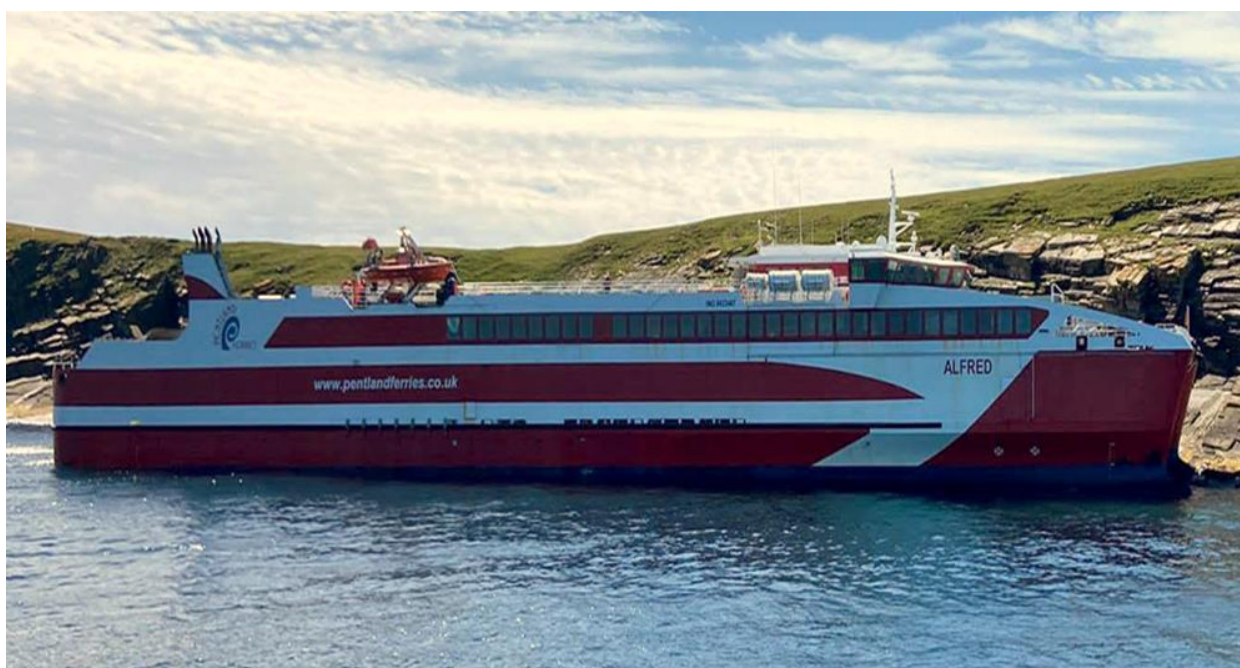
**Figure 2 :** Plan général du ROPAX ALFRED et photo du navire échoué.

L'ALFRED est un ferry roulier (RO-RO) pour passagers qui effectue trois allers-retours par jour entre St Margaret's Hope, à South Ronaldsay, dans les îles Orcaïdes, en Écosse et Gills Bay, sur la côte Nord du continent écossais.

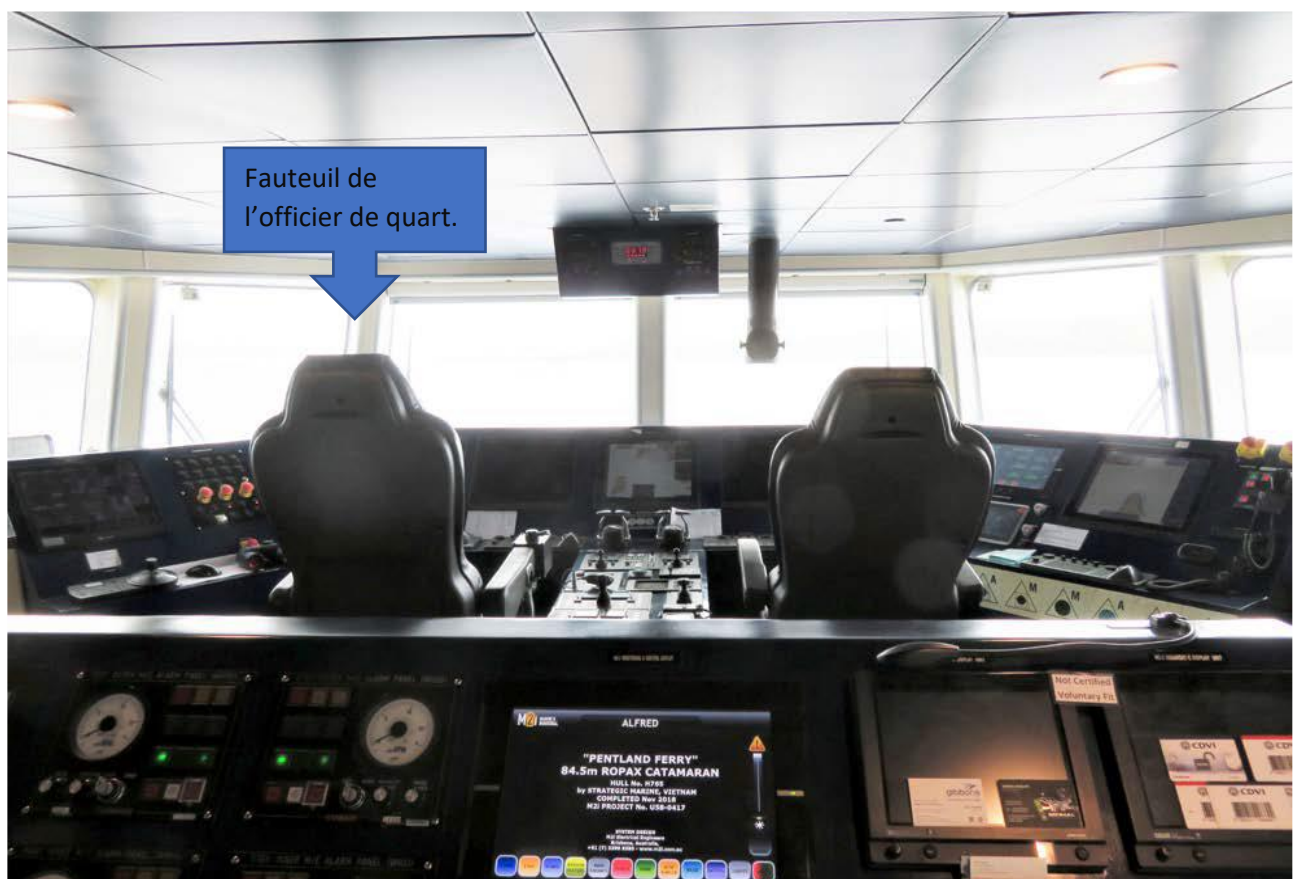
**Figure 3 : Passerelle du catamaran ROPAX « ALFRED ».**

Le 5 juillet 2022 à 13 h 26, le capitaine de l'ALFRED a manœuvré le ferry pour qu'il quitte son poste d'amarrage à Gills Bay et a entamé la traversée vers St Margaret's Hope à une vitesse de 15 nœuds. Une fois dégagé du port, le capitaine a quitté la console de l'aileron de passerelle pour s'asseoir au poste de l'officier de quart (OQ) à l'avant de la passerelle. Le chef mécanicien (C/M) était assis derrière le capitaine, à la console d'ingénierie (**Figure 3**).

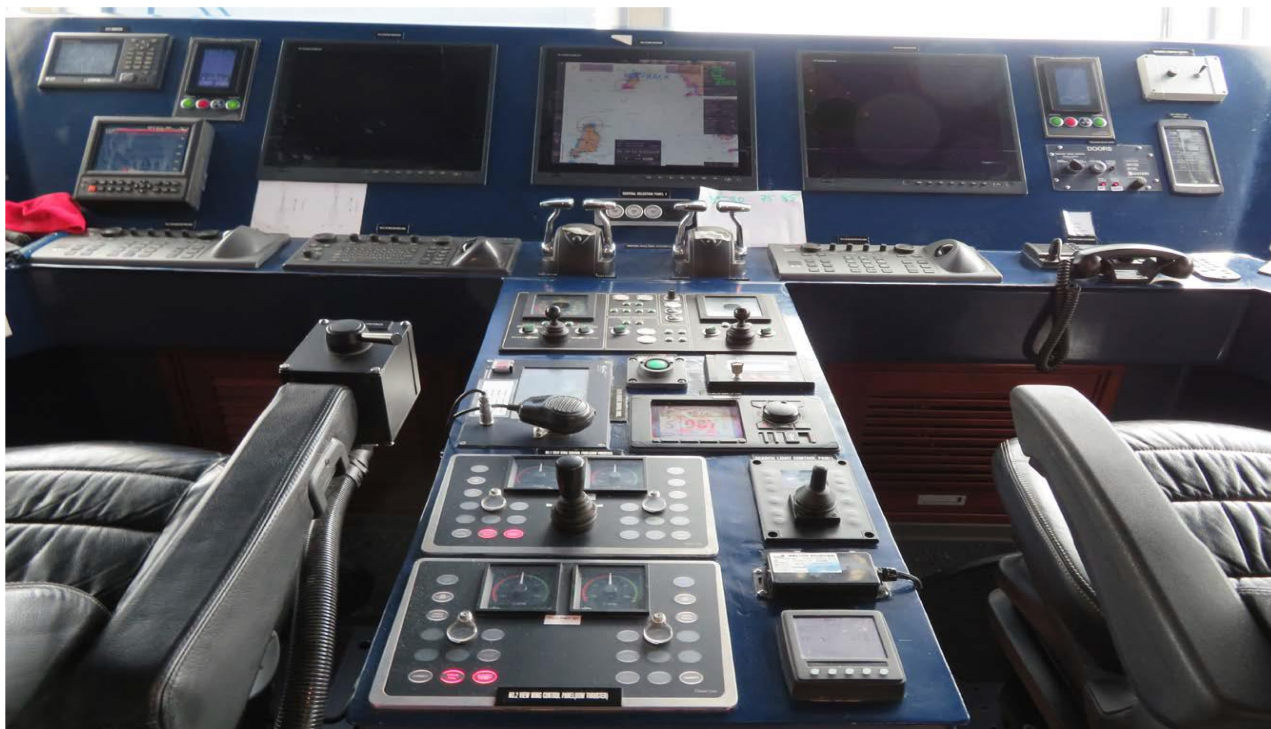
**Figure 4** : Console centrale de l'officier de quart (OQ), montrant la disposition des commandes de barre et de l'équipement de navigation

À 13h56, le capitaine est passé en barre manuelle alors que l'ALFRED passait l'extrémité Sud de l'île de Swona et traversait le courant de marée. Il a ensuite utilisé la barre franche fixée à l'accoudoir (**voir Figure 4**) pour barrer le navire et naviguer le long de la côte Est de l'île de Swona, en restant à environ 250 mètres du rivage. Peu de temps après, l'ALFRED est entré dans la zone de responsabilité de l'Autorité portuaire du Conseil des îles Orcades.

Environ 3 min après le départ, le capitaine de l'ALFRED est passé de la barre manuelle en pilote automatique (**Figure 4**). Il a navigué à vue, traversant le détroit intérieur et contournant la côte Est de Stroma, tout en restant entre 100 m et 300 m du rivage (**Figure 5**). Environ 18 min plus tard, par le travers du phare de Swilkie Point (Stroma), le capitaine est venu à droite de 90° pour traverser le détroit extérieur en direction de l'île de Swona.

La propulsion de l'ALFRED est assurée par quatre moteurs diesel, deux dans chaque coque, chacun entraînant une hélice à pales fixes. Les moteurs sont contrôlés depuis la passerelle. Le navire dispose également de quatre gouvernails contrôlés soit par le pilote automatique, soit par une barre franche montée sur l'accoudoir, située sur le côté droit du siège de l'officier de quart (OQ) (voir **Figure 4**), soit par des commandes déportées sur les ailerons.

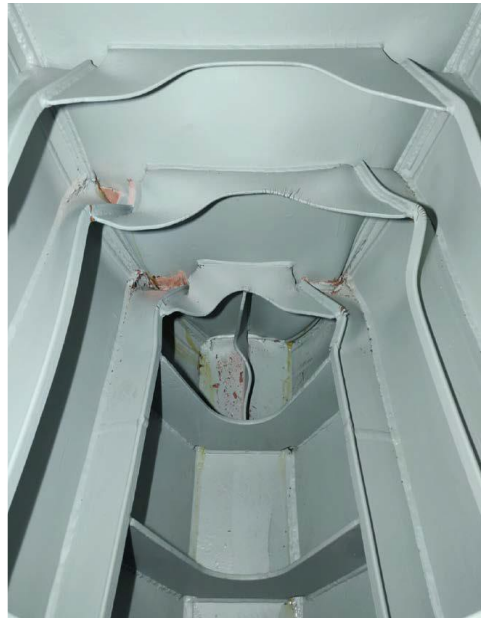
**Figure 6** : Après l'échouement, légère entrée d'eau derrière la cloison d'abordage

Peu de temps après, le C/O a informé le capitaine qu'à part une petite quantité d'eau dans la proue bâbord, juste derrière la cloison d'abordage qui avait encaissé l'impact de l'échouement (**Figure 6**), il n'avait rien trouvé d'autre indiquant que l'intégrité étanche du navire avait été compromise. Le chef mécanicien (C/M) a informé le capitaine que le moteur extérieur tribord s'était arrêté et qu'il était incapable de le redémarrer. Le capitaine a informé la Personne Désignée à Terre (DPA) de la compagnie (Pentland Ferries) de l'échouement. La DPA a ensuite transmis cette information aux autres membres de l'équipe d'intervention d'urgence (ERT) de la compagnie à terre.

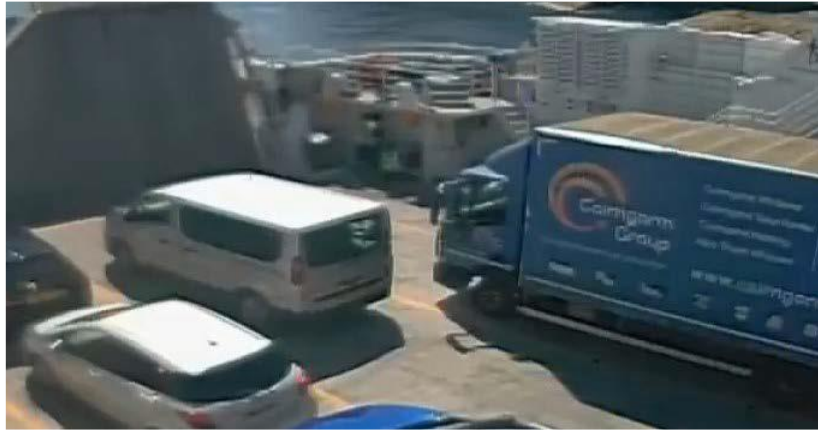
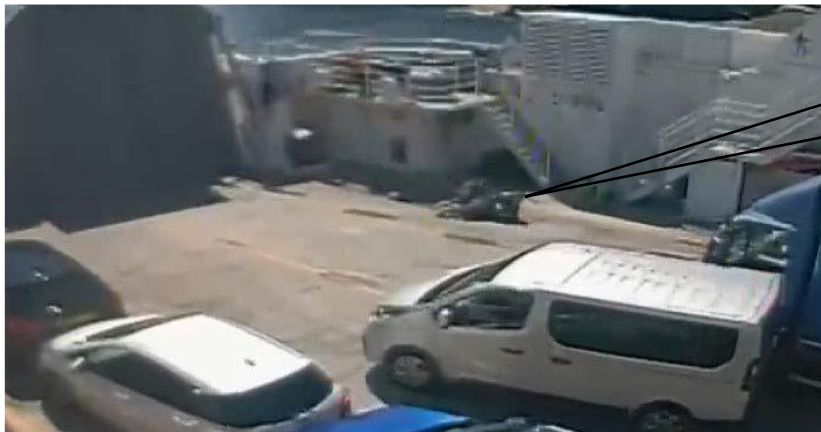
**Figure 9** : Image CCTV, montrant le mouvement des véhicules lors de l'échouement à 13 nœuds de l'ALFRED sur l'île de Swona.

Les images CCTV du pont des véhicules de l'ALFRED ont montré des voitures et des camions basculant vers l'avant lors de l'impact (**Figure 9**). 35 des 37 véhicules à bord ont été endommagés en heurtant soit des véhicules adjacents, soit la superstructure du ferry pendant l'échouement.
